VILLA HERINGSDORF

BAUDENKMAL VON 45 LITER AUF 5 LITER

Das energetische Konzept im Denkmal

2.1.1 Villa in Heringsdorf – Innendämmung, kontrollierte Gebäudelüftung

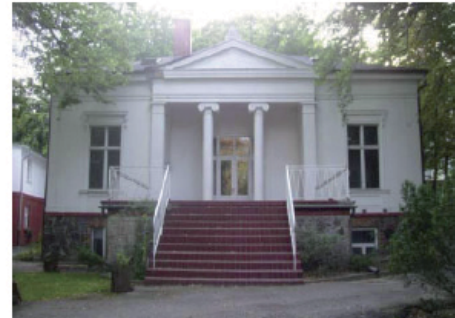
Bild 2.2: Seeseite Bestand [15]

Die Villa Seeblick war vor der Sanierung in einem sehr schadhaften Zustand. Der Leerstand über 14 Jahre hatte zahlreiche Feuchtigkeitsschäden an der Baubsubstanz hinterlassen. Angefangen vom Dach, den Geschossdecken, den Außenwänden – insbesondere in den erdnahen Bereichen und den Fassaden –, der Sohlplatte und den Terrassen, sowie an Türen, Fenstern und Bodenbelägen waren zum Teil umfangreiche Baumaßnahmen notwendig.

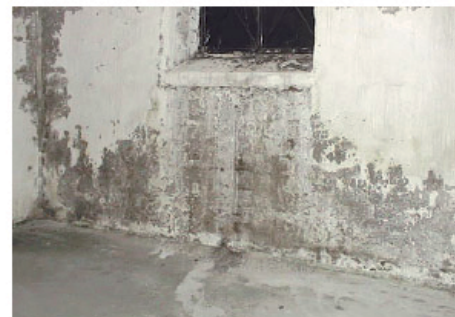
Bild 2.5: Feuchtigkeit im Souterrain - Bestand [15]

- Trockenlegung des Sockelbereiches,
- Sanierung der Terrassendecken,
- Erneuerung bzw. Rekonstruktion von Fenstern und Türen nach historischem Vorbild,
- Maßnahmen zur Verbesserung des Tritt- und Luftschallschutzes.
